ANÁLISIS DEL RIESGO DE CAÍDAS DE ALTURA EN OBRAS DE CONSTRUCCIÓN

**Servicio de Seguridad y Formación
ÁREA DE SEGURIDAD**

MN 44

Septiembre de 2010

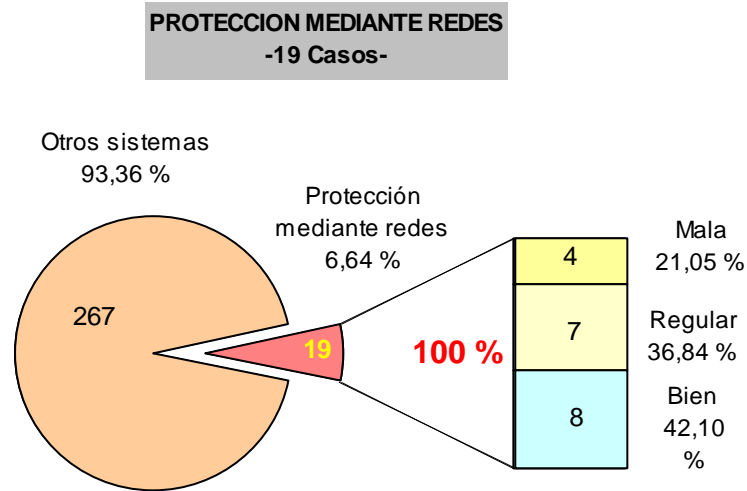
De los 225 casos observados que tenían protegidos los aleros, tan solo en 19 de ellos se utilizaban redes como protección colectiva contra las caídas de altura, y no siempre cubrían el cien por cien del alero a proteger.

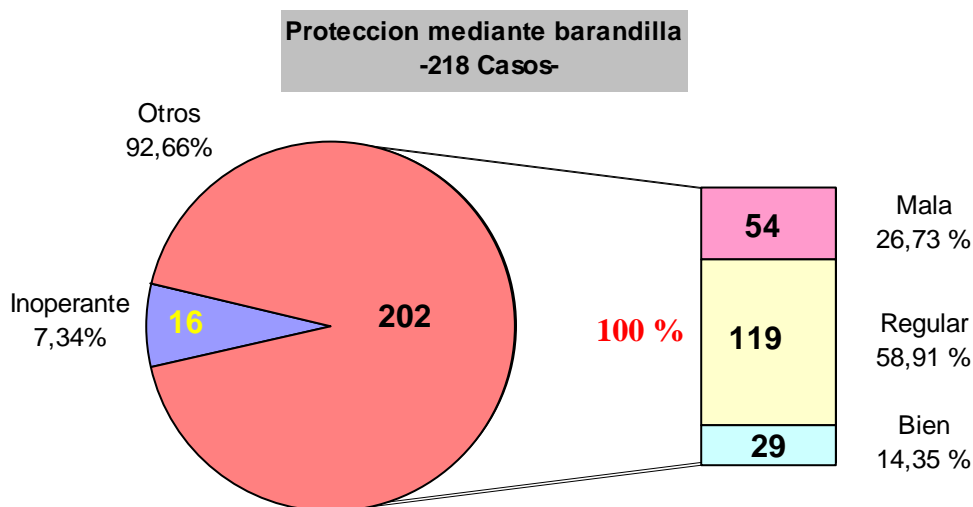
De los 286 casos de cubiertas inclinadas observadas, 218 estaba protegidas por sistemas de barandillas que no siempre cubrían el cien por cien del alero considerado, dando los siguientes resultados.

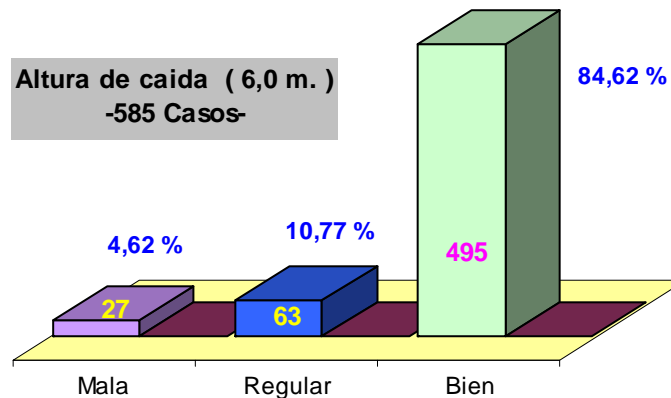
4.1.3.- Altura de recepción de caída.- Se ha considerado como válida, aquella instalación que recogía como máximo una caída libre de 6,00 m, correspondientes a dos forjados

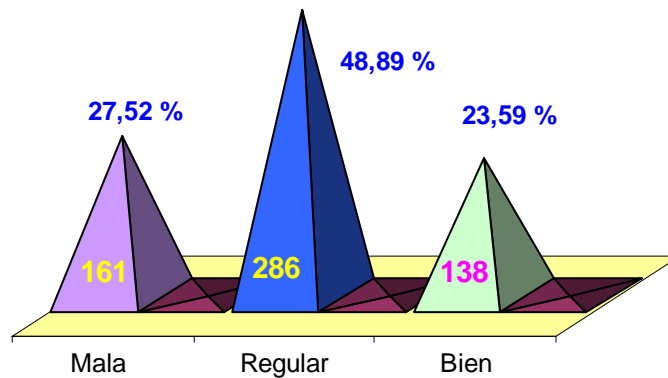
Instalación y fijación de las mallas
- 585 Casos -

4.1.6.- Instalación y fijación de las mallas.- Se ha considerado y valorado:

- La correcta unión y atado de paños de red entre sí y a los pescantes.
- La distribución de soportes y pescantes estará como máx. a 5 m. de distancia entre ellos, y en las esquinas las horcas se montarán de manera que formen escuadra.
- La sujeción de las redes a los puntos de anclaje del forjado. (Enganches cada 50 cm. y a no menos de 10 cm. del borde.)

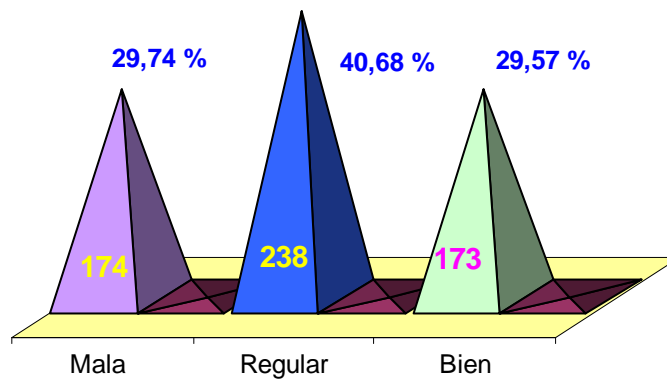
4.1.7.- Unión entre paños de las mallas.-

Se realizara con cuerda de calidad similar a la red, realizándose un cosido continuo entre huecos de la malla, de forma que no queden huecos superiores a 10 cm.; sin elementos metálicos ni nudos que puedan ocasionar lesiones en caso de caída y golpe contra ellos.

El solapado entre paños no se considera adecuado.

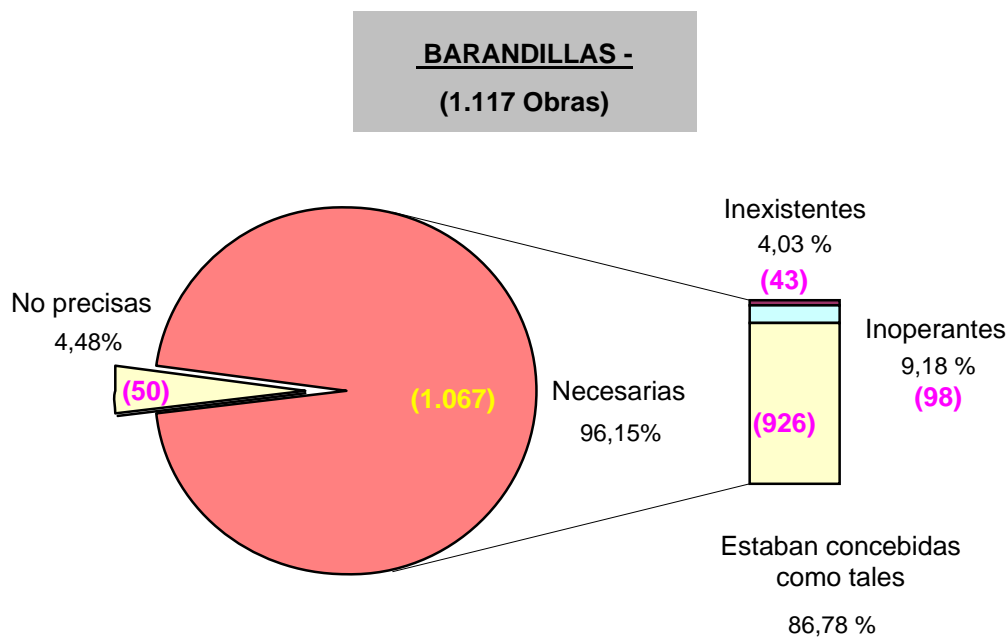
Una vez más se contempla el correcto estado de instalación y conservación de los elementos que constituye una barandilla concebida como tal, de acuerdo a la norma UNE-EN-13374

Sin embargo, se ha considerado como altura mínima para el pasamano los 90 cm. en vez del metro indicado en la norma. El listón intermedio debe asegurar una protección suplementaria para evitar que el cuerpo de una persona pase entre el pasamanos y el suelo y un plinto o rodapié de 150 mm. apoyado en el suelo para evitar la caída de objetos.

Todo ello sujeto rígidamente al montante o elemento vertical, por su parte interior, que a su vez se fijará firmemente al suelo o forjado del hueco a proteger.

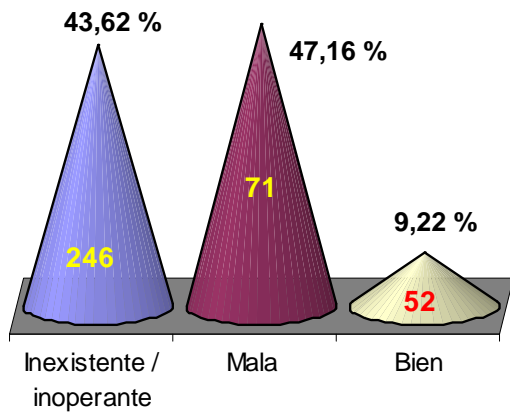
- BARANDILLAS -

5.1.6. Barandillas	Nº obras	%
Inexistente / inoperante	246	43,62 %
Mala	266	47,16 %
Bien	52	9,22 %
Total.....	564	100,00 %

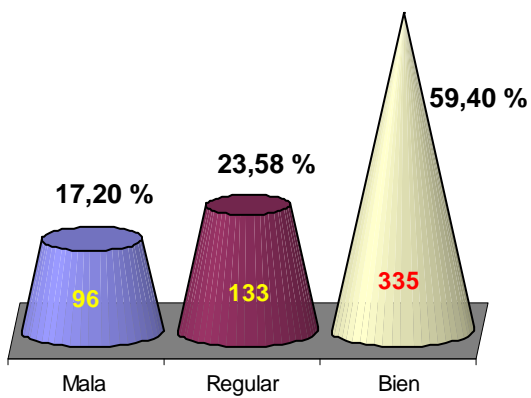
- ACCESOS -

5.1.7. Accesos	Nº obras	%
Mala	96	17,20 %
Regular	133	23,58 %
Bien	335	59,40 %
Total	561	100,00 %

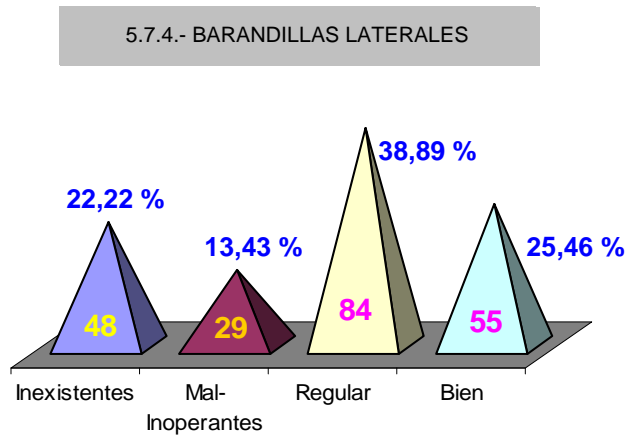
Se ha considerado si estaban constituidas y cumplían su misión como tales, es decir con la altura era adecuada, listón intermedio y rodapié laterales, deformaciones sufridas y estado de conservación que garantizaran su solidez, así como la existencia de ellas en ambos lados de la plataforma.
