Tuberías de fibrocemento

Reparación de tuberías. Cortar o no cortar.

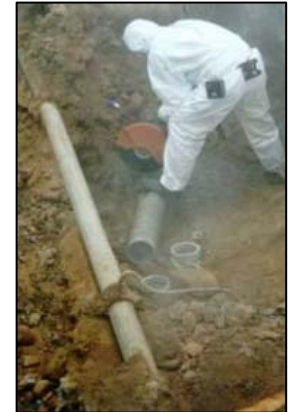
A hora de realizar una reparación de tuberías con contenido de amianto, se debe valorar la posibilidad de realizar la misma sin necesidad de realizar corte alguno, bien sustituyendo tramos enteros de tubería o con la utilización de abrazaderas de reparación, por ejemplo cuando la avería se ha producido por una picadura y no se observa deterioro en las inmediaciones de la misma. De este modo

se minimiza el riesgo de exposición por manipulación de materiales con contenido de amianto.

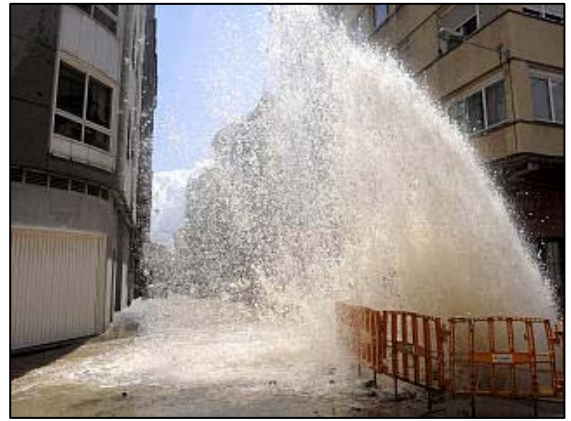
- Se debe acotar la zona de trabajo para que no sea fácilmente accesible y señalar convenientemente para advertir del riesgo de exposición a amianto y demás prohibiciones y obligaciones relacionadas con el mismo.
- Se estudiará y tendrá en cuenta el posible cruce con otro tipo de conducciones —gas, electricidad— que puedan agravar los factores de riesgo.
- Para evitar que se dispersen las fibras de amianto y con el fin de facilitar la posterior limpieza y descontaminación de la zona se colocará una lona de polietileno o de otro material plástico suficientemente resistente.
